Monitoring von Brückenbauwerken als Werkzeug der Bauüberwachung

Monitoring of bridge structures as a tool of construction supervision

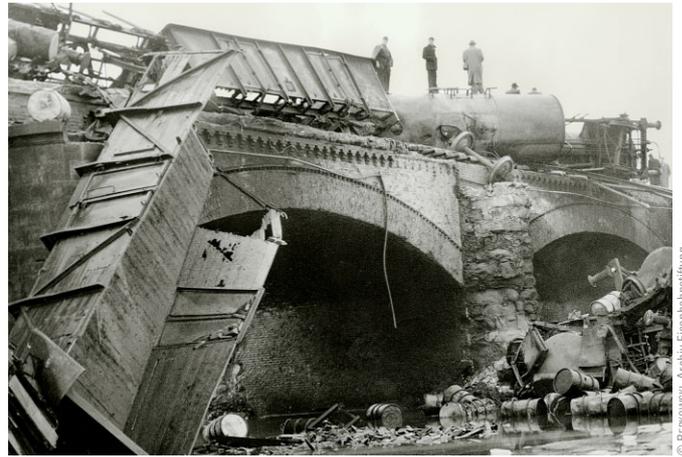
Bild 1 Zugunglück auf der Allerbrücke 1955
Train accident on bridge over Aller in 1955

Noch stellt die Nutzung eines solchen Monitorings im Zuge von Baumaßnahmen eher die Ausnahme dar, aber das war auch in anderen Technikbereichen analog. Am 11. Januar 1955 entgleisten infolge eines Heißläufers und Achsschenkelbruchs 17 Wagen eines Kesselwagenzuges auf der Allerbrücke bei Verden. Der aus der Gegenrichtung kommende Personenzug fuhr in die Trümmer (Bild 1). Das Zugunglück forderte zwei Tote und 14 Verletzte. Zum damaligen Zeitpunkt musste dieses Unglück als unvermeidbare höhere Gewalt hingenommen werden, da es keine Möglichkeit gab, einen solchen defekten Zug rechtzeitig zu stoppen. Heute ist es dagegen Stand der Technik, mit speziellen Monitoringsystemen, sogenannten Heißläuferortungsanlagen, eine ausreichende Reaktionszeit zu gewinnen und so den Unfall zu vermeiden.

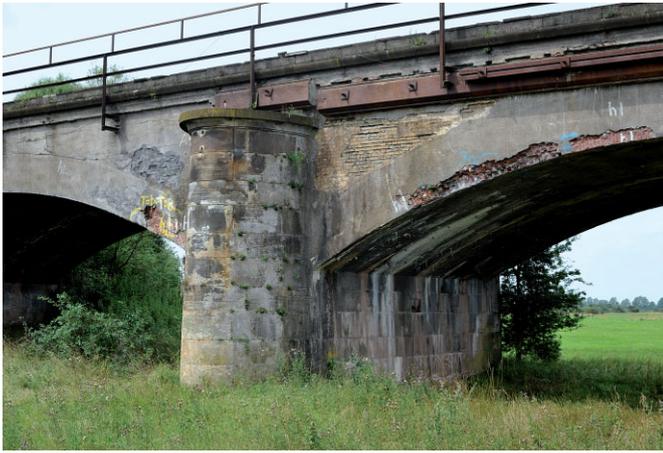
Bild 2 EÜ Aller mit typischen Schadensbildern
Aller Bridge with typical damages

An den Haupttragelementen beider Brücken sind erhebliche Schäden an Pfeilern, Bögen und Stirnwänden vorhanden, die primär alterungsbedingt sind und durch eine starke Durchfeuchtung des Mauerwerks verursacht wurden (Bild 2); [2]. Sicherheitsrelevant sind dabei vor allem die folgenden Schadensbilder:

- Fehlstellen und teilweise starke Rückwitterung mit Querschnittsschwächungen von bis zu 15 cm Tiefe
- Bindemittelablagerungen (Sinterfahnen) und Krustenbildung, die auf eine fortschreitende Entfestigung des Grundmaterials schließen lassen
- Sehr starke Durchfeuchtung, die zu Frostschäden (Rückwitterung und Entfestigung) führt
- Ausgeprägte Risse in den Gewölben und im Spritzmörtel
- Ablösungen und Hohllagen des Spritzmörtels (Fehlstellen)

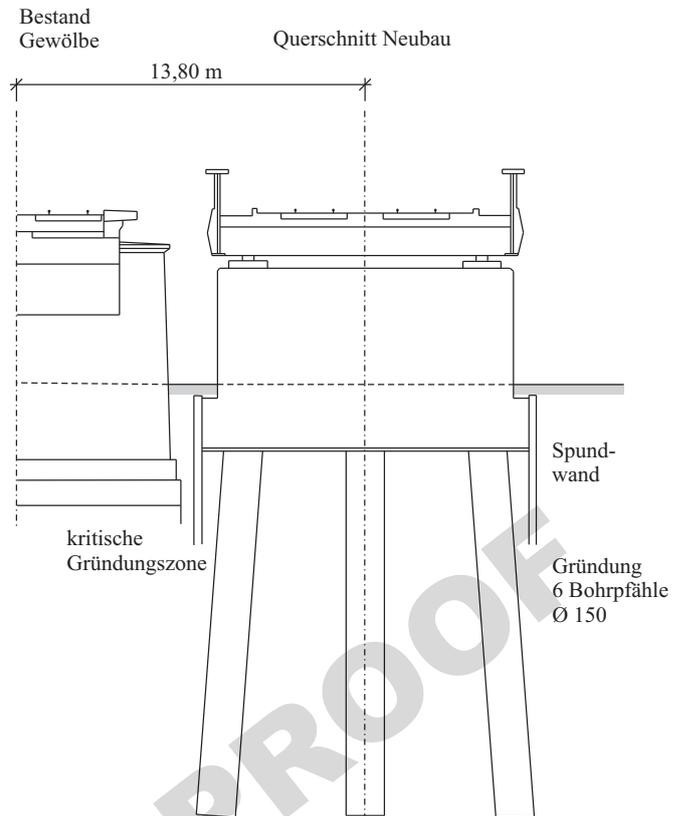
Bild 3 Querschnitt durch den Bestand und den Neubau
Cross section of existing and new structure

Für den erforderlichen Ersatzneubau wurde die neue Bahntrasse um 13,80 m nach Osten verschoben (Bild 3). Die neuen Pfahlkopfplatten wurden in umspundeten und

ausgesteiften Baugruben teilweise direkt neben bestehenden Gründungen hergestellt. Für die Rammarbeiten der Spundwände und die Bohrarbeiten der 150er-Bohrpfähle wurde mit standsicherheitsrelevanten Auswirkungen auf die flach gegründeten Bestandsfundamente gerechnet.

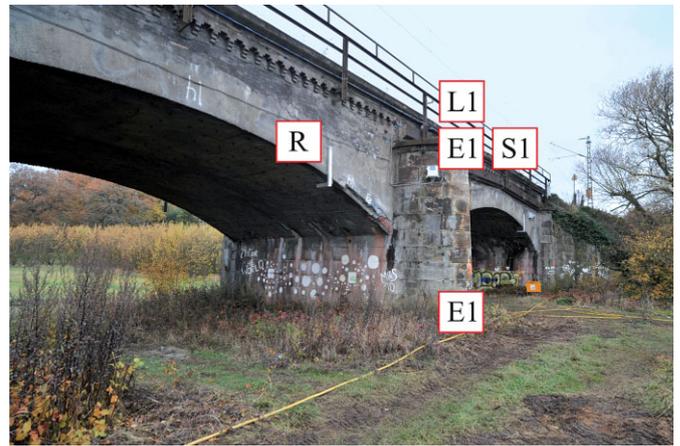
Bild 4 Schlauchwaage (S1), Rissmonitoring (R) mit Laserdistanzsensor und Reflektor, Überwachung der Stirnwände (L1) und Erschütterungsmessungen (E)
 High-precise tube level (S1), crack monitoring (R) with laser distance sensors and reflectors, supervision of spandrel wall (L1) and vibration measurement (E)

Während des Einbringens der Verbauten im Bereich der bestehenden Pfeilergründungen sind Erschütterungsmessungen am Bestand durchgeführt worden. Es sollte gewährleistet werden, dass die Rammarbeiten abgebrochen werden bzw. die Einbringtechnologie verändert wird, sobald unzulässige Erschütterungen am Bestandsbauwerk auftreten. Insbesondere sollte durch die Messungen auch erkannt werden, wenn die Spundbohle die Bestandsgründung trifft. Die Messungen wurden baubegleitend als mobile Messungen durchgeführt. Dazu wurden an den betroffenen Pfeilern triaxiale Schwinggeschwindigkeitssensoren jeweils oben auf dem Gesims und unten in Höhe der Geländeoberkante montiert (Bild 4).

An den unmittelbar durch die Gründungsarbeiten beeinflussten Pfeilern der Gewölbebrücken wurden an den Pfeilerköpfen Schlauchwaagenmessstellen installiert (Bild 4). Die Messung der vertikalen Relativverschiebungen zwischen den Messstellen ermöglicht die Detektion von Setzungsunterschieden zwischen den Pfeilern infolge der Tiefbauarbeiten an den neuen Gründungskörpern. Als Referenzpunkte wurden bei der EÜ Aller die sehr steifen, nicht setzungsgefährdeten Gruppenpfeiler gewählt.

Einige der Bögen weisen durchgehende Stirnringrisse auf, welche vermutlich aus der unzureichenden Lastverteilung der Gleislasten, aber auch aus dem schlechten Zustand des Mauerwerks resultieren. Durch die erwarteten Erschütterungen können sich die bestehenden Risse weiter öffnen bzw. neue Risse entstehen. Deshalb sollten die gefährdeten Rissbereiche während der Baudurchführung überwacht werden. Dazu wurden unterhalb der Gewölbe beidseitig von Maßnahme S1 mit einem Laserdistanzsensor auf der einen und einem Reflektor auf der anderen Seite die Horizontalverschiebungen erfasst und damit eine globale Rissbreitenüberwachung der betroffenen Gewölbebereiche realisiert (Bild 4).

der Holme der Geländer durchgeführt, um Verschiebungen der Stirnwände und damit ggf. kritische Verformungszustände des Brückentragwerks zu detektieren (Bild 4). Zur Vermeidung von Fehlmessungen sollte die Messung während der Zugüberfahrten unterbrochen werden.

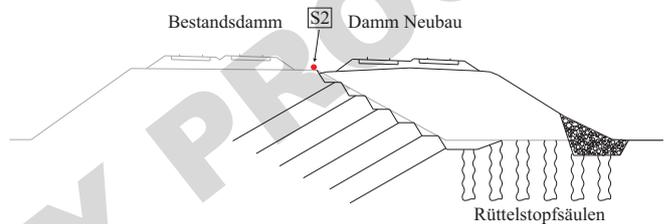
Bild 5 Überwachung der Dammverbreiterung
 Supervision of embankment extension

Der Damm zwischen den bestehenden Brücken und im Anschwenkbereich Süd ist in einem schlechten Zustand. Da größere Setzungen durch die Baumaßnahmen nicht ausgeschlossen werden konnten, sollten diese Dammbereiche ebenfalls durch Schlauchwaagemesspunkte überwacht werden. Dazu waren auf der Dammschulter zur Baustellenseite im Abstand von ca. 15 m Messpunkte vorgesehen und hinsichtlich auftretender Differenzsetzungen zu beobachten (Bild 5).

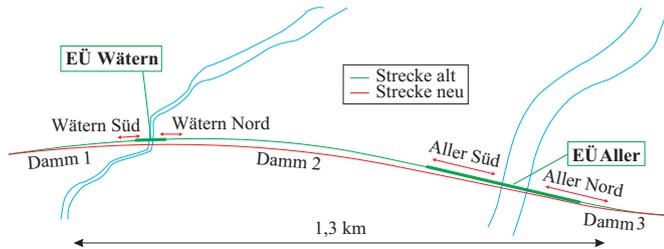
Bild 6 Aufteilung der Überwachungsbereiche in Damm, EÜ Wätern und EÜ Aller
Distribution of monitoring areas of embankments and bridges

tiert. Das Projekt wurde dazu in mehrere Abschnitte aufgeteilt, um Subsysteme mit beherrschbarer Anlagengröße zu schaffen. Außerdem mussten die hydrostatischen Präzisionsmesssysteme (S1) und (S2) auch aufgrund der Entwicklung des Höhenniveaus in mehrere Abschnitte unterteilt werden (Bild 6). Um die Kabelwege zu optimieren, wurde eine entsprechende Anzahl an Feldbusmodulen gewählt und auf die Gesamttrasse verteilt.

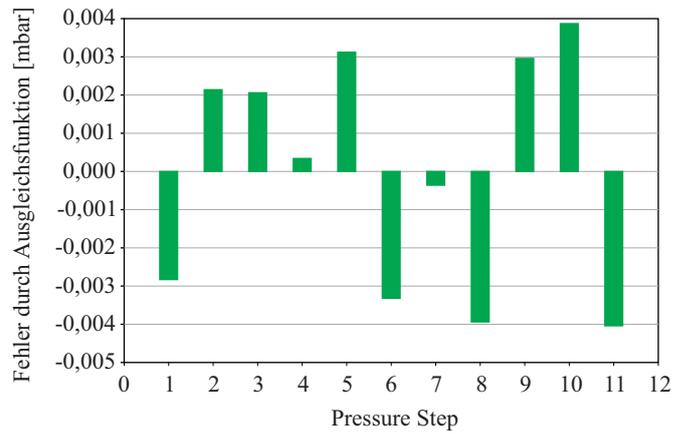
Bild 7 Beispiel einer Kalibrierung der Schlauchwaagesensoren
Example of a calibration tube level sensor

Um die Funktionsfähigkeit beider Sensorsysteme auch bei extremen Witterungseinflüssen zu gewährleisten, wurden die Sensoren vor der Installation in einem Klimaschrank kalibriert. Jeder hydrostatische Sensor wurde dazu in elf Schritten von 0 bis 49 mBar unterschiedlichen Drücken ausgesetzt und mit dem gemessenen Druck verglichen. Daraus wurde eine Ausgleichsfunktion für jeden Sensor errechnet (Bild 7). Bei Laserdistanzmessern wurde die geforderte Wiederholgenauigkeit von 0,5 mm mittels Sollstreckenvergleich für den relevanten Messbereich überprüft (Bild 8).

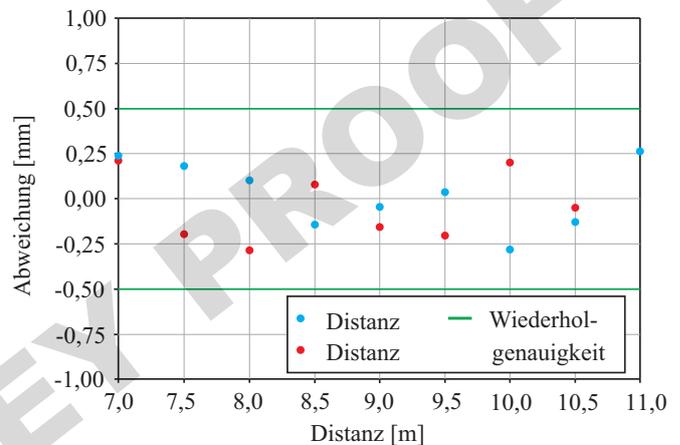
Bild 8 Beispiel eines Sollstreckenvergleichs der Laserdistanzsensoren
Example for the calibration of a laser distance sensor

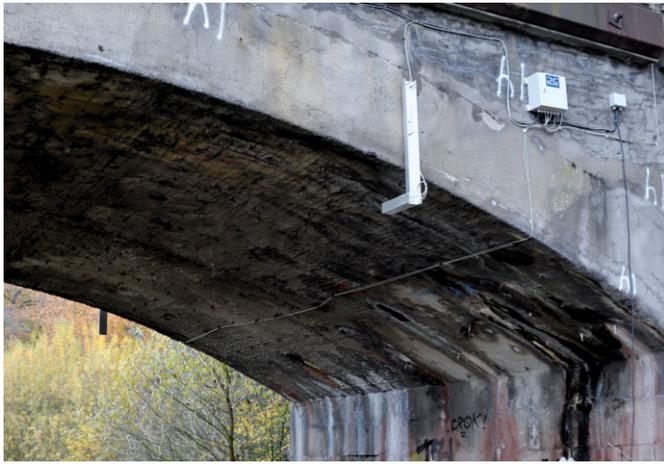
Bild 9 Rissüberwachung an der Bogenunterseite
Crack monitoring at the bottom side of the arch

Die Unterseite der alten Bogenbrücke war vor einigen Jahren zur Stabilisierung mit Spritzbeton überzogen worden, welcher jedoch großflächige Hohlstellen aufwies. Um dennoch die Kraftschlüssigkeit mit dem Bauwerk herzustellen und die jeweiligen Querschnitte an der Unterseite mit einer Rissüberwachung ausstatten zu können, wurden die Sensoren im Bogenbereich mit einer Stahlabhängung direkt im Bestandsmauerwerk befestigt. Eine Stahlplatte diente auf der gegenüberliegenden Seite als Reflexionsfläche (Bild 9).

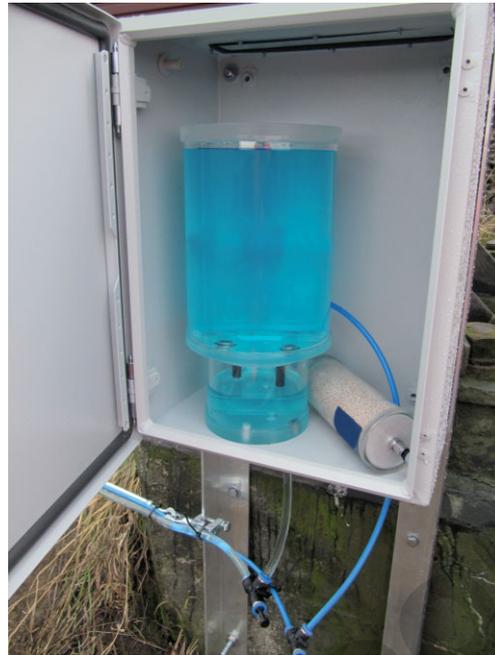
Bild 12 Ausgleichsgefäß elektronische Schlauchwaage
Equalizing tank of electronic tube level

mussten mehrere Versprünge eingebaut werden. Der gleichmäßige Wasserpegel wurde durch Ausgleichsgefäße realisiert (Bild 12).

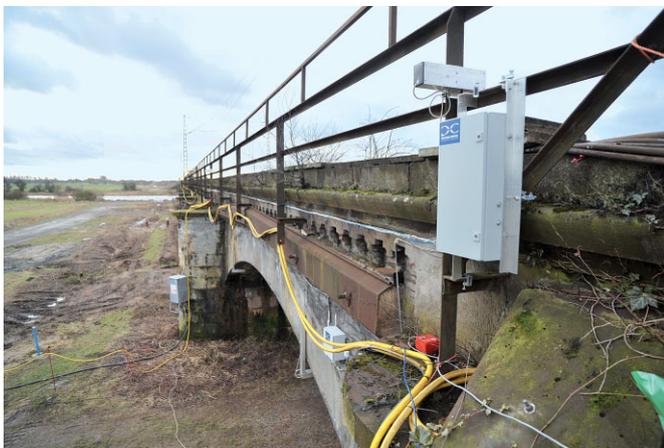
Bild 10 Laserdistanzmesser am Brückengeländer
Laser distance sensor at railing

Oberhalb der Schienen wurden die Laserdistanzmesser an den Brückengeländern installiert, um die Stabilität der Stirnwände zu überwachen (Bild 10).

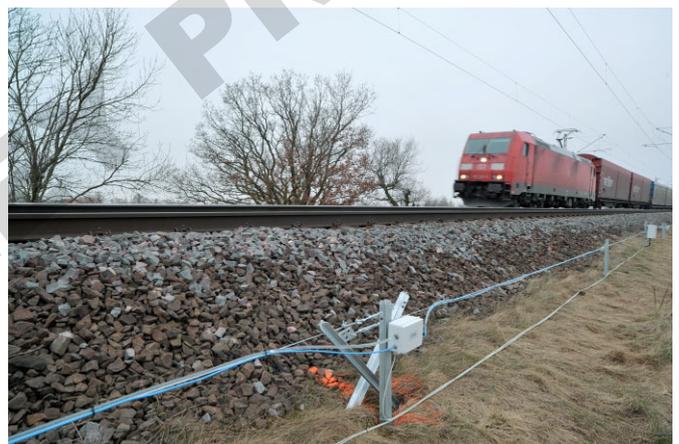
Bild 13 Erdanker mit hydrostatischem Sensor und Seilzugsystem im Dammbereich
Ground anchor with hydrostatic sensor and cable system in the dam area

Auf den Erddämmen konnten die Sensoren mit kraftschlüssigen Reibungsprofilen fixiert werden (Bild 13). Diese Stahlprofile mit einer Länge von bis zu 1,5 m wurden mit einem Setzgerät in den Dammkörper eingetrieben. Die Verlegung der Messschläuche und Kabel erfolgte direkt auf dem Dammkörper.

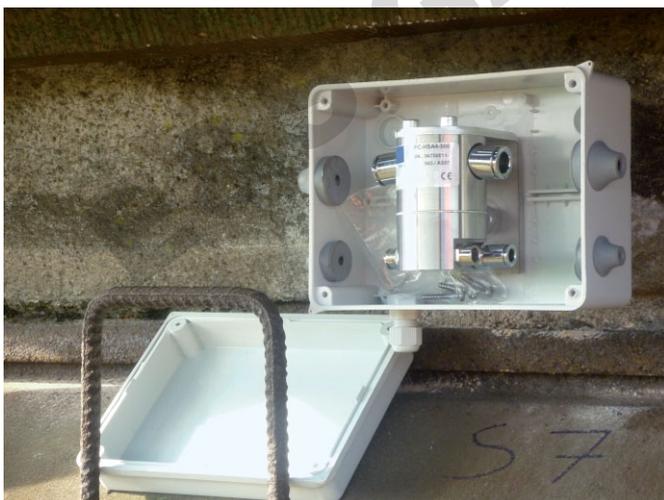
Bild 11 Präzisionsschlauchwaage während der Montage
High-precise tube level during installation

Das hydrostatische Präzisionsmesssystem wurde im Bereich der Brückenbauwerke am Gesimsband montiert. Die Sensoren wurden dabei mit Schutzkästen versehen (Bild 11) und die witterungsbeständigen Versorgungsschläuche mittels Seilspanntechnik am Bauwerk verlegt. Da ein durchgängiger Wasserhorizont aufgrund der Höhenunterschiede nicht gewährleistet werden konnte,

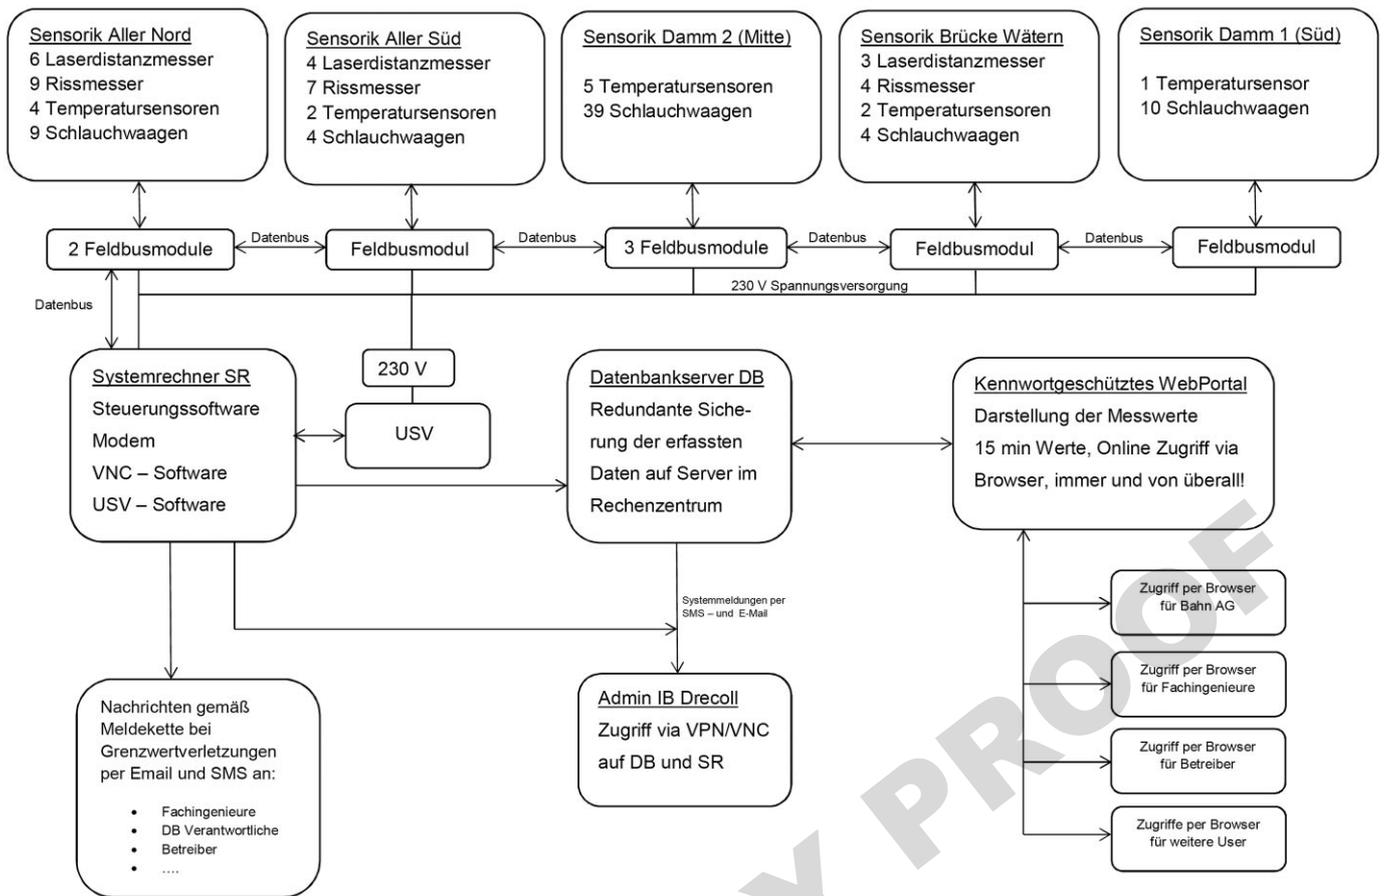
Bild 14 Schema der Systemarchitektur
Scheme of the system architecture

Die einzelnen Sensorabschnitte wurden mit einer Datenbusleitung und einer 230-V-Spannungsversorgung verbunden. Die Messsignale wurden über den Datenbus zum Systemrechner übertragen, der die Auswertung mithilfe der Steuerungssoftware übernahm. Der Systemrechner empfing, referenzierte und analysierte die Datenpakete, wobei die Steuerungssoftware automatisch Auffälligkeit

Per Modem wurden außerdem die Sensordaten vom Rechner an einen Datenbankserver geschickt und für das kennwortgeschützte Webportal zur Verfügung gestellt. Der Zugriff von außerhalb (z. B. zu Wartungszwecken, zur Einstellung und Anpassung der Systemparameter) auf das System erfolgte per VNC-Software (Bild 14).

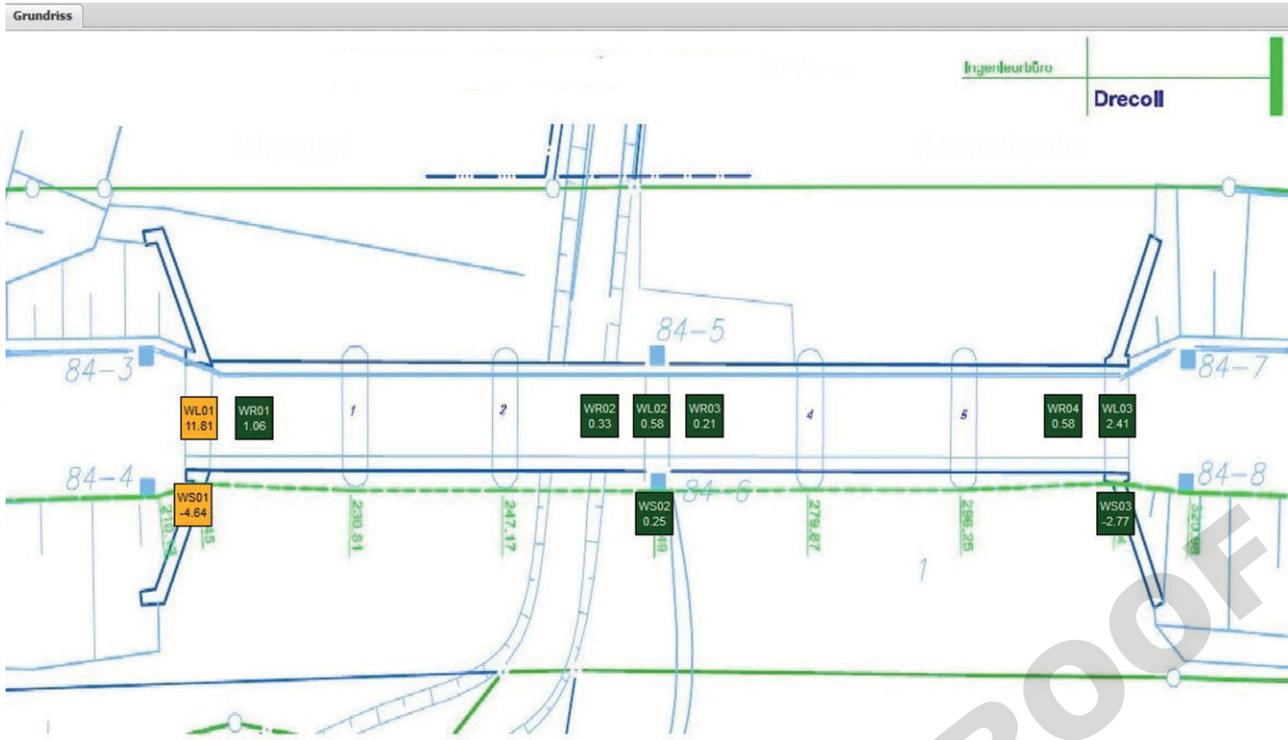
Bild 15 Ansicht Internetportal EÜ Wätern
Webview of Wätern bridge

In der Grundrissstruktur der jeweiligen Überwachungsbereiche wurden die Messwerte der Sensoren entsprechend ihres Meldestatus (Range 1–5) farblich hinterlegt dargestellt (von grün = gut bis rot = Gefahr), was einen schnellen Gesamtüberblick über etwaige Gefährdungssituationen in Teilbereichen des Bestands ermöglichte (Bild 15). Außerdem war online eine zeitliche Grafikdarstellung der Messwerte jedes Sensors sowohl als Einzelgrafik als auch als 24-h-/7-d-/30-d-Darstellung möglich. Ebenso ließen sich die Minimal- und Maximalwerte auch als Gesamtübersicht tabellarisch darstellen, wobei der jeweilige Trend des Sensors zum Abrufzeitpunkt mit einem Pfeilsymbol veranschaulicht wurde. Durch die Onlineanbindung der Datenbank konnten die Werte auch über einen CSV-Download für weitergehende eigene Auswertungen z. B. in Excel oder Matlab eingelesen werden.

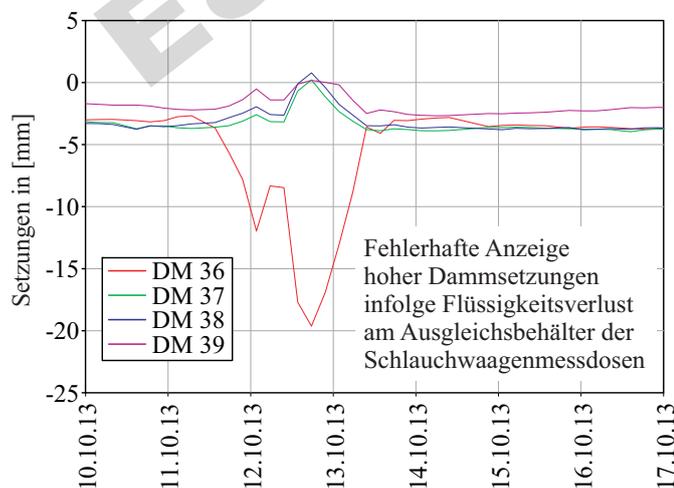
Bild 16 Beispiele für Fehlalarme des Systems
Examples of false alarms of the system

läufe genutzt. Bei Alarmmeldungen konnten darüber schnell der aktuelle Zustand und der Zeitverlauf jedes einzelnen Sensors überprüft werden. Bei kritischem, steilem Anstieg der Verformungen wurde von der Bauüberwachung vor Ort überprüft, ob Arbeiten im Bereich der betroffenen Pfeilerachsen ausgeführt wurden und ob sich gegebenenfalls ein kritischer Bauwerkszustand eingestellt hat. Auch Fehlalarme des Systems (Bild 16) konnten über den Onlinezugang schnell aufgeklärt werden.

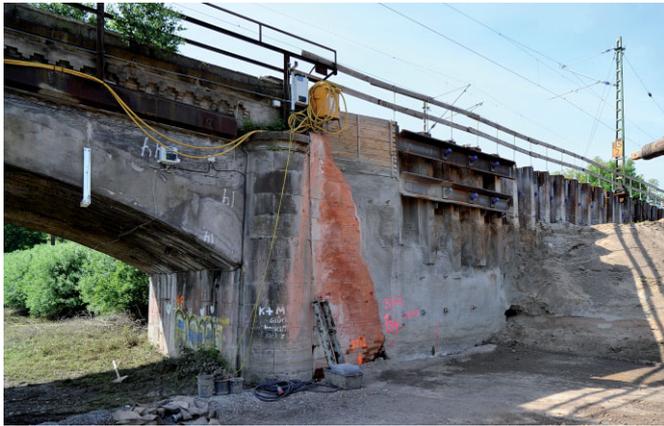
Bild 17 Bauzustand am Widerlager während der Gründungsarbeiten
Construction stage at the abutment during the foundation work

Für den Neubau der Widerlager war es notwendig, die vorhandenen Schrägflügel vom Widerlager zu trennen und nach dem Rückbau der Flügel die Bestandsgründung der Flügel mit Bohrtechnik zu durchfahren (Bild 17). Im Zuge dieser Arbeiten und während der nachfolgenden Tiefgründungsarbeiten wurden nochmals Setzungen von 10 mm in die Unterbauten eingebracht. Durch das System wurden diese Setzungen erkannt und die Meldungen an die Beteiligten abgegeben. Anhand der Webvisualisierung konnten durch die Bauüberwachung der Setzungsverlauf und das Abklingen der Setzungen verfolgt werden (Bild 18). Damit war vor allem für die Bauüberwachung vor Ort jederzeit klar, ob sich das Bauwerk während der Arbeiten normal verhält oder ob es sich zu einem kritischen Zustand bewegt.

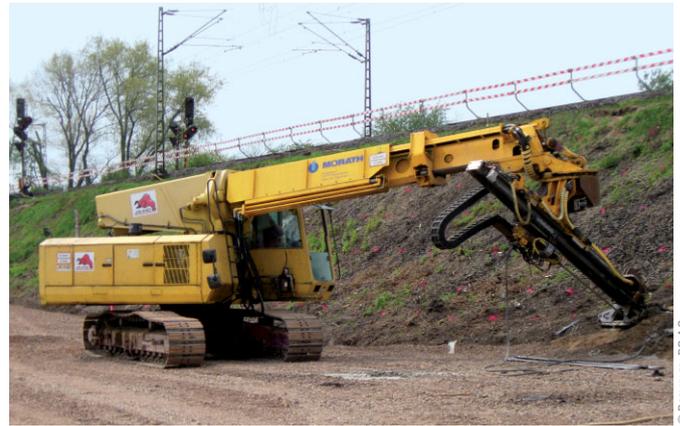
Bild 19 Vernagelung des Bestandsdammes durch Mikropfähle
Soil nailing of existing embankment by micropiles

Durch die dichte Lage des neuen Bahndammes zum Bestand wurde die östliche Böschung des Bestandsdammes überbaut. Die Dammaufstandsflächen auf dem anstehenden Untergrund und die zu überschüttende Böschung des vorhandenen Dammes mussten nach Abtrag des Oberbodens ertüchtigt und der vorhandene Damm gesichert werden. Bereichsweise wurden Rüttelstopfsäulen niedergebracht. Zur Sicherung des Dammes gegen Sackungen infolge der Rüttelstopfverdichtung wurden Mikropfähle über die gesamte Böschungfläche eingebaut (Bild 19).

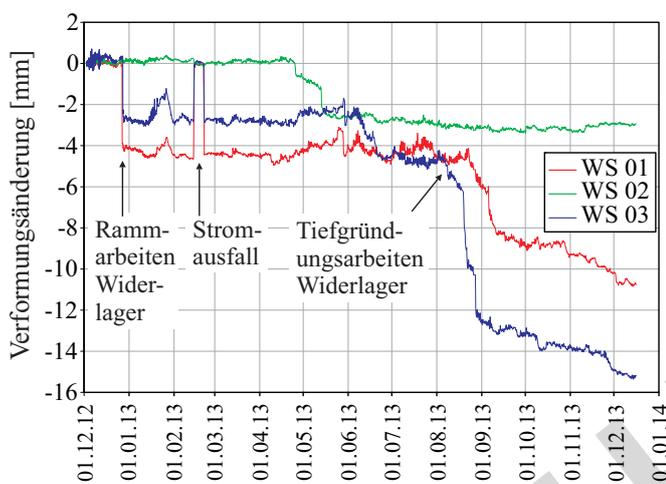
Bild 18 EÜ Wätern – Zeitverlauf der Setzungsmessungen
Time response of settlement measurements

Die Gründungsarbeiten an den Bauwerken begannen mit dem Rammen des Gleislängsverbaus hinter den Widerlagern. Vor allem bei der EÜ Wätern entstanden dabei sofort die ersten Setzungen im Bereich von 5 mm. Da die Setzungen nicht weiter zunahm, konnten nach visueller Überprüfung des Bestands durch die Bauüberwachung die Rammarbeiten wie geplant fortgesetzt werden.

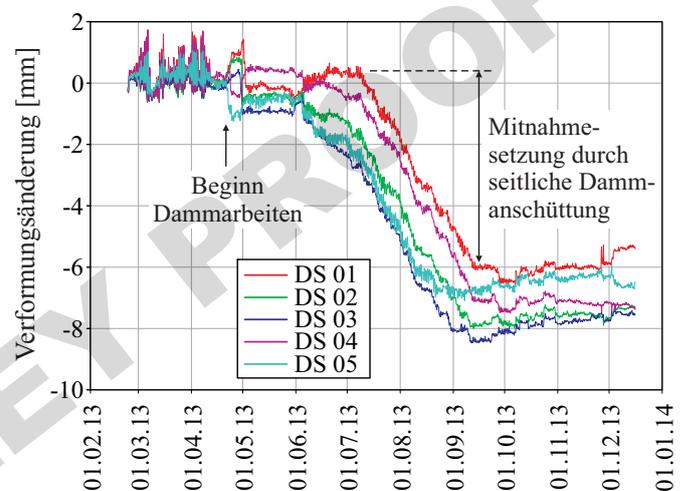
Bild 20 Mitnahmesetzung durch seitliche Dammanschüttung
Time-dependent settlements due to additional embankments

Verformungsverhalten des Bestandsdammes überwacht. Die Schlauchwaagemessung hat über die gesamte Bauzeit einen sehr guten Überblick über das Verformungsverhalten des Dammes gegeben (Bild 20).
